Ref. Kirche Dättlikon, Malerei an der
Südwand: Restaurierungsbericht

2013 - 14

Reformierte Kirche, 8421 Dättlikon ZH

Wandmalereien an der Südwand des Kirchenschiffs - „Christus als Weltenrichter“ sowie ausgemalte Fensterleibungen zweier, das Wandbild flankierende, Luziden.

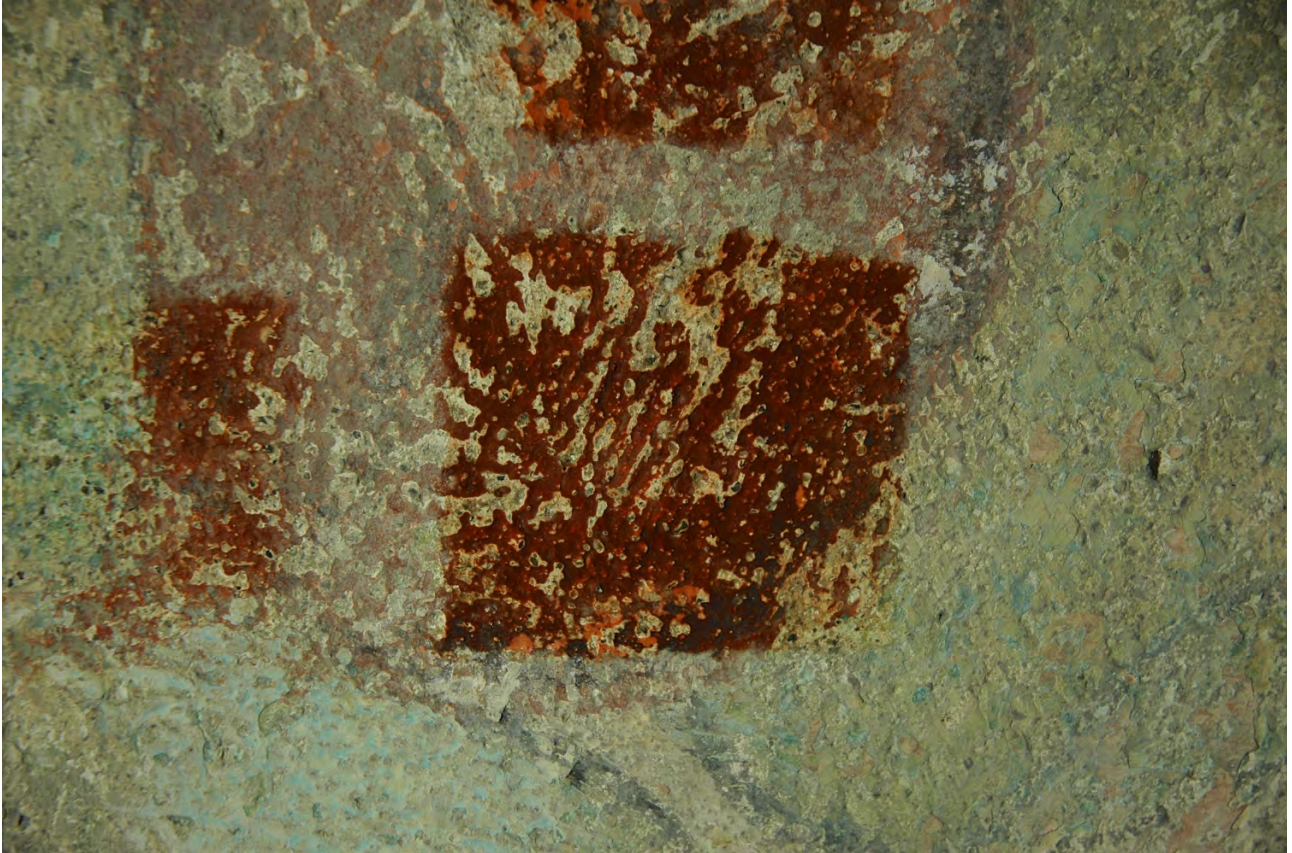
Vom Gipsschleier befreite Stelle: durch die Nachreinigung wird ein kleiner Anteil an Originalsubstanz abgetragen

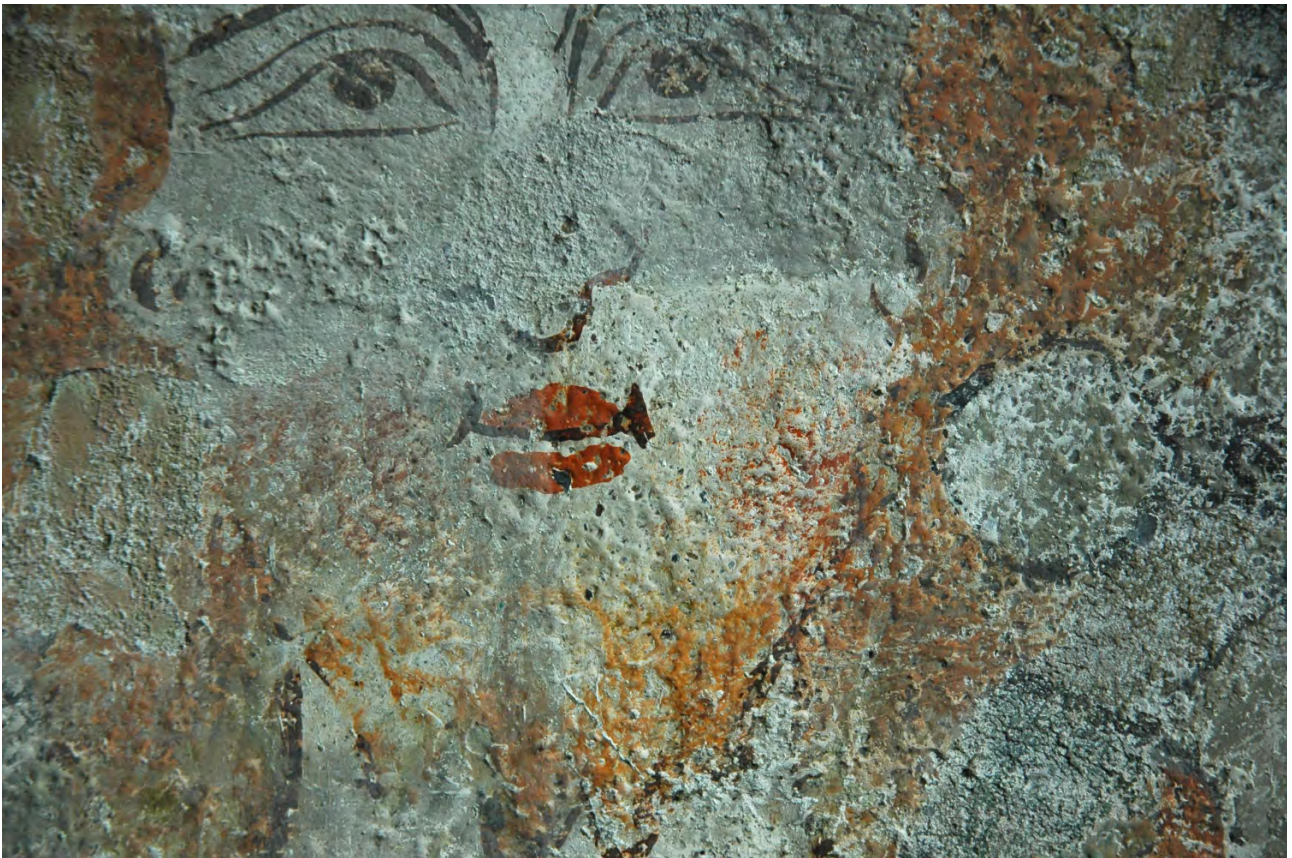
Bereich ohne Gipsschleier: die Malerei erweist sich als recht stabil und reagiert kaum auf Feuchtigkeit.

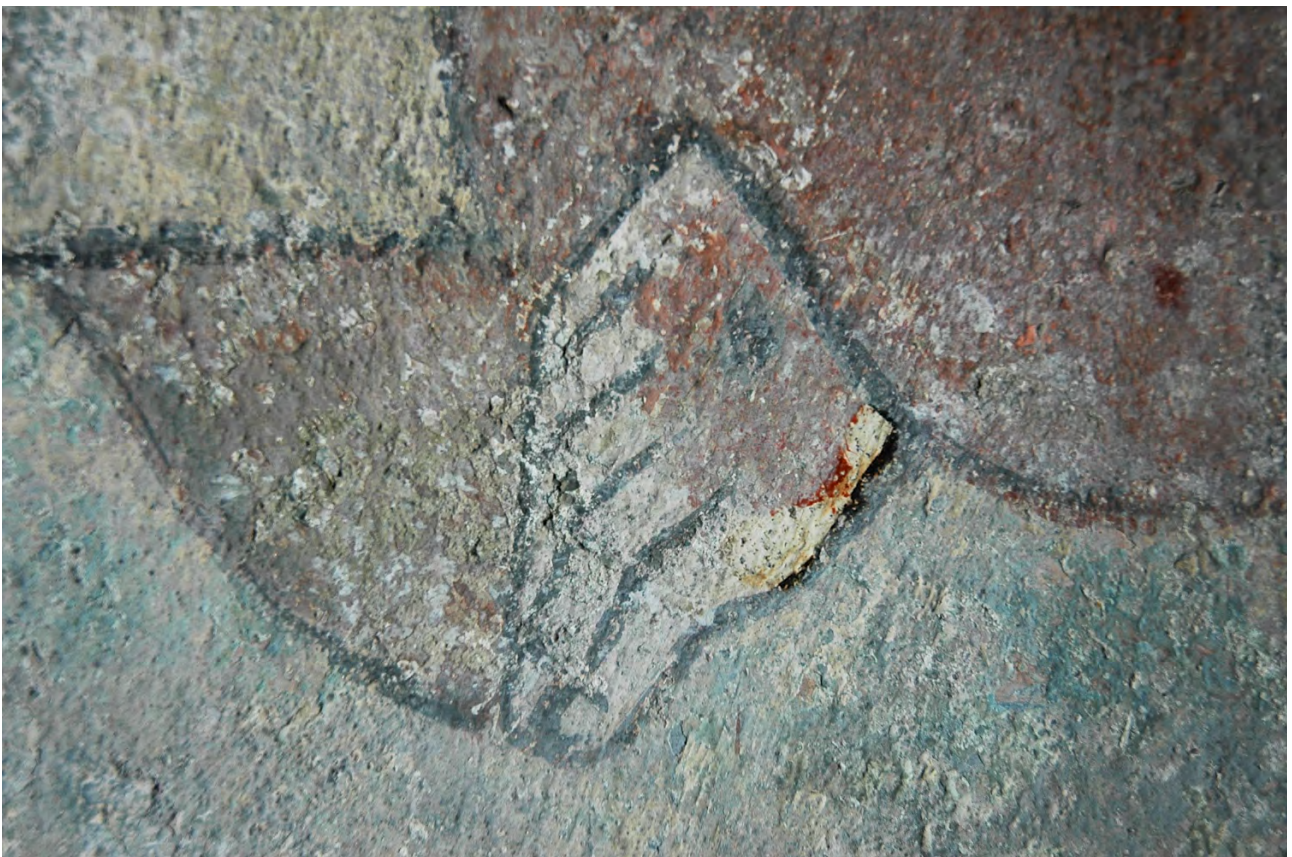
Linker Fuss Christi: Zustand vor der Konsolidierung und Oberflächenreinigung (rechts bereits begonnen)

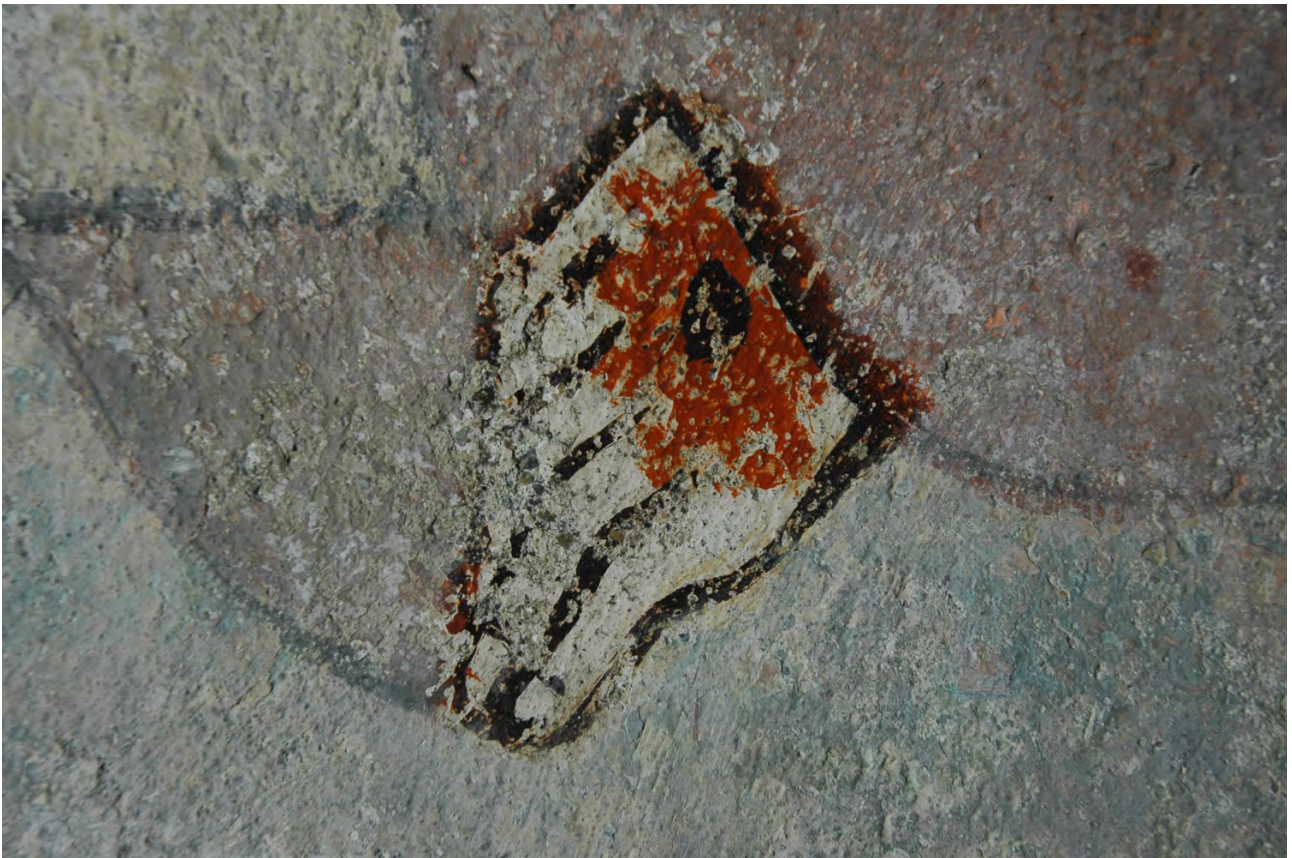
Fuss Christi: nach der Konsolidierung und Oberflächenreinigung

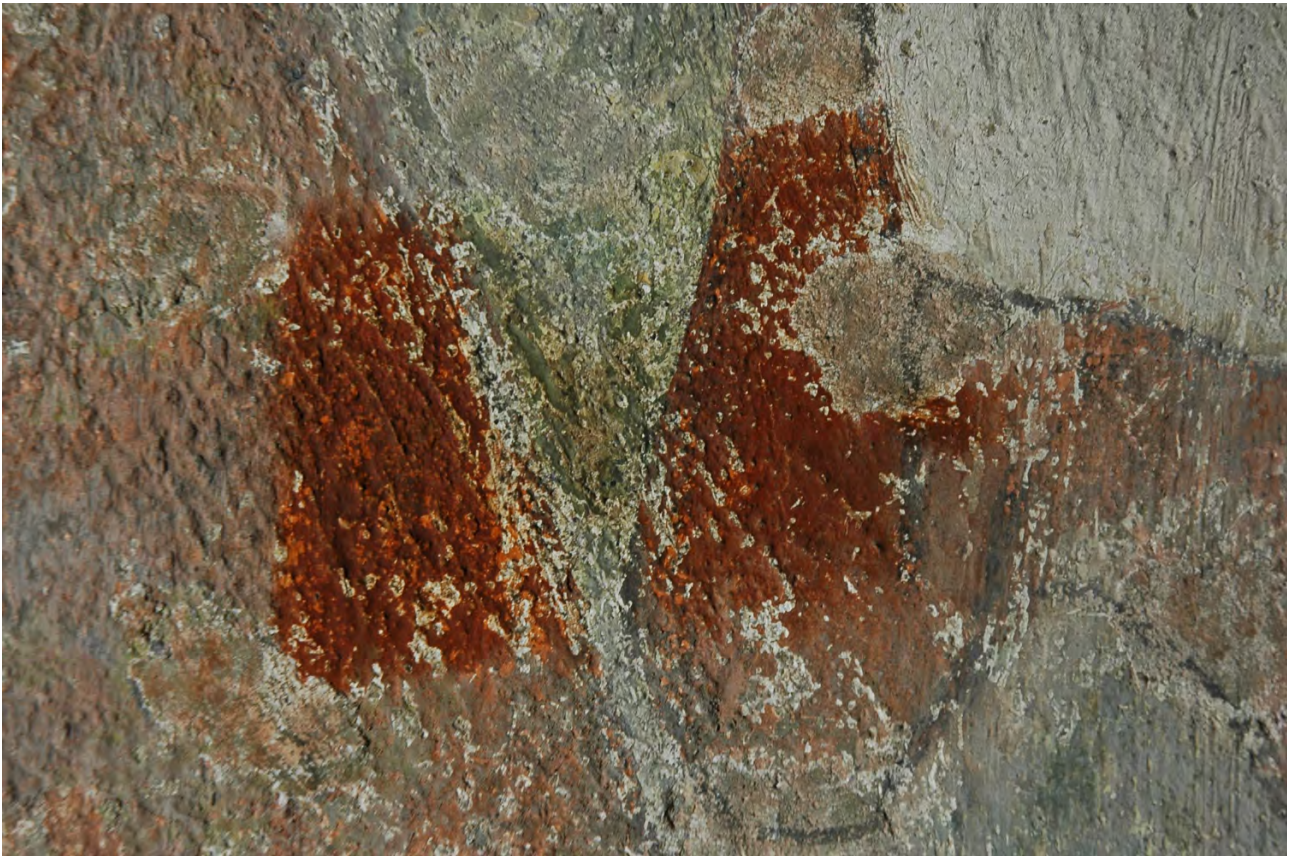
Mit Aerosolen konsolidierter Bereich: die Gipsschleier wurden mit einem weichen Pinsel entfernt.

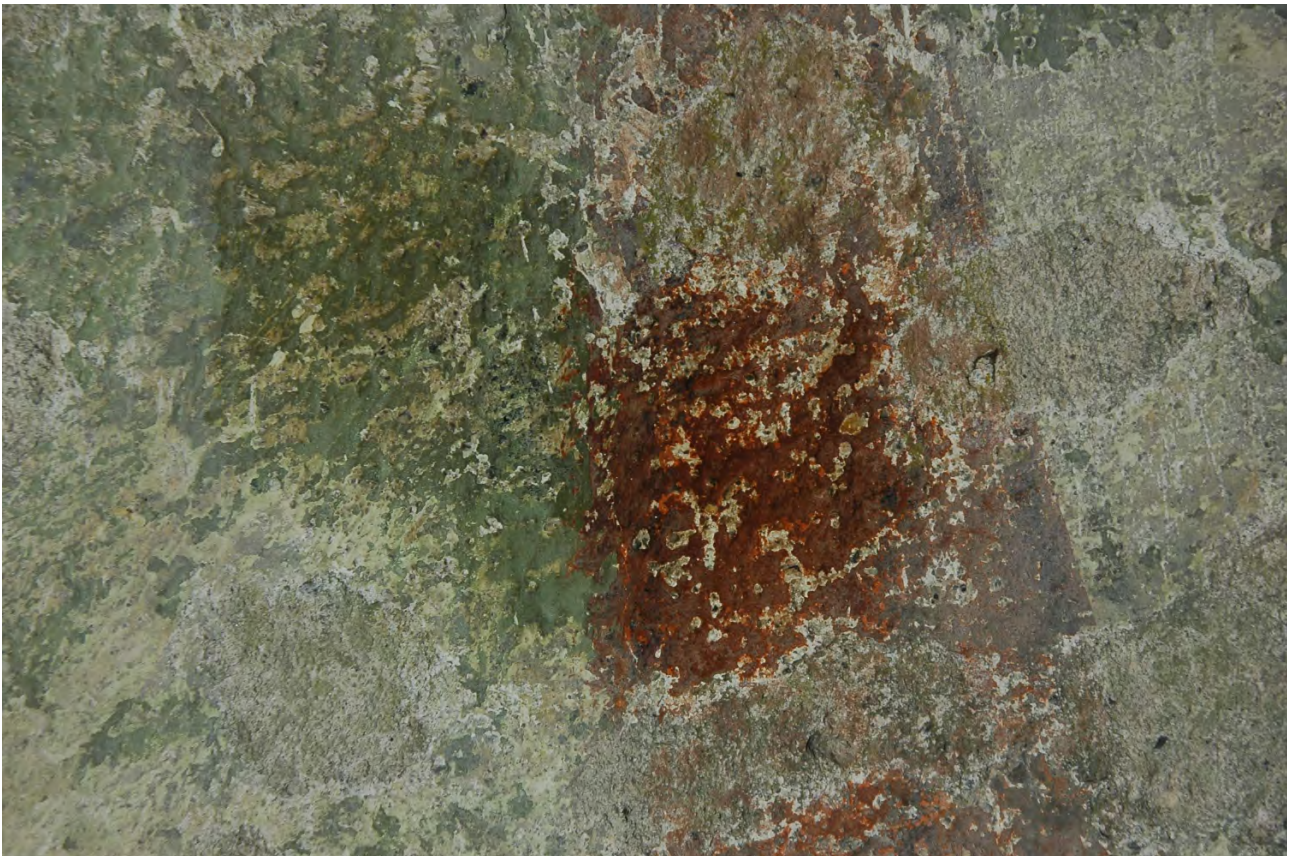
Bereich nach der Aerosol-Behandlung: das Aerosol lässt sich nicht präzise eingrenzen. Eventuell müssen Schablonen verwendet werden, um die behandelten Bereich präzise zu halten.

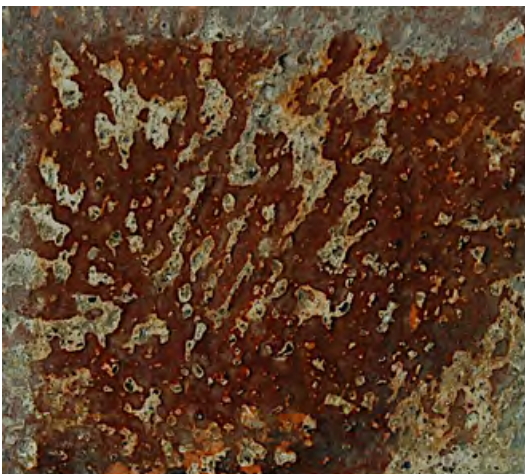
Pinself Applikation: 2% Klucel EF in Azeton, nachreinigung mit Feuchtigkeit

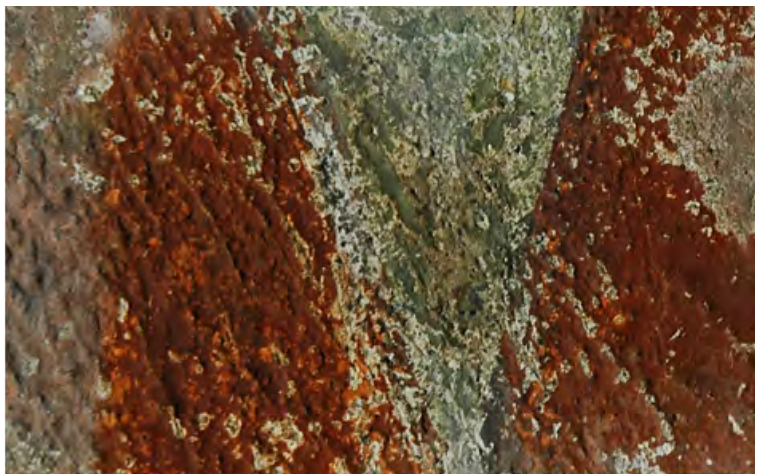
Aerosolapplikation 0,15% Klucel EF in H₂O, sofortige Nachreinigung mit weichem Pinsel anschliessend, nach einem Tag Ruhephase, mit Azeton

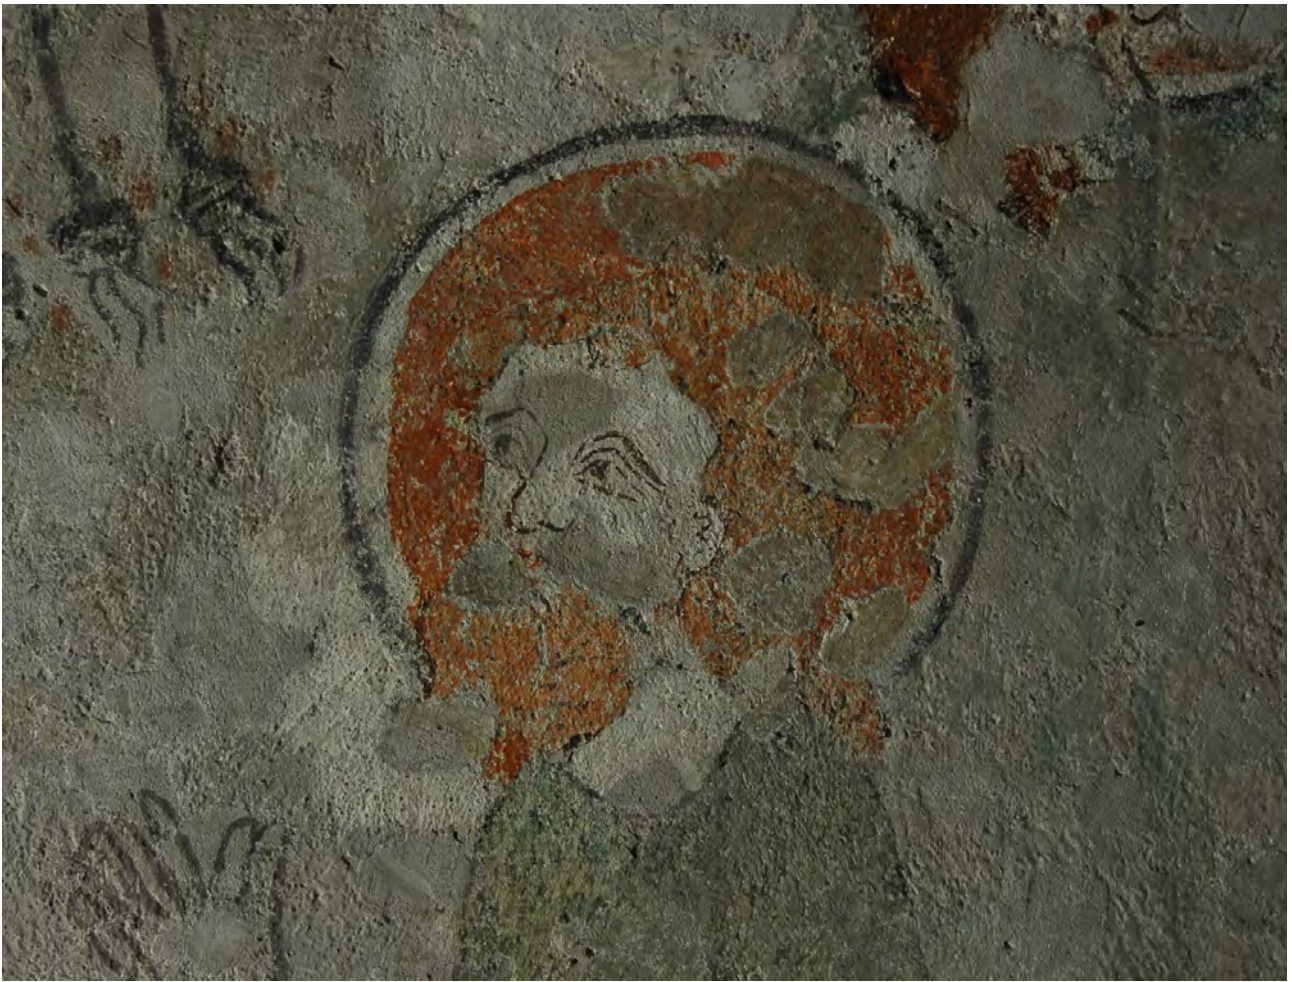
Rechter Heiliger während der Oberflächenreinigung. Die dunklen Stellen im Gesicht sind Mörtelausbesserungen mit Retuschen von Christian Schmidt 1908, welche erst bei der Restaurierung entfernt und angeglichen werden.

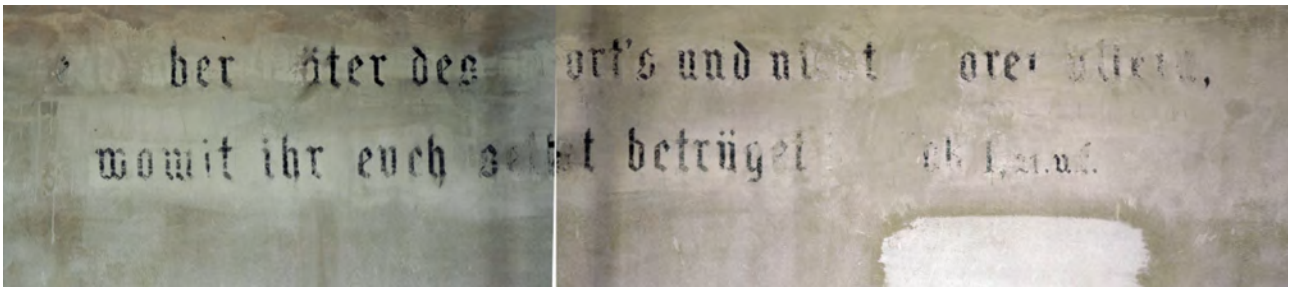
Foto Collage: die Versalen waren wohl in einem anderen Farbton schabloniert. Daraus könnte sich erklären, dass von Ihnen keine Reste zu finden sind. Jakobus Kap. 1 Vers 21 stand oberhalb der beiden Zeilen und lag auf dem historischen Putz. Von den mindestens drei Zeilen liessen sich nur noch vereinzelt kleine schwarze Fragmenten feststellen.

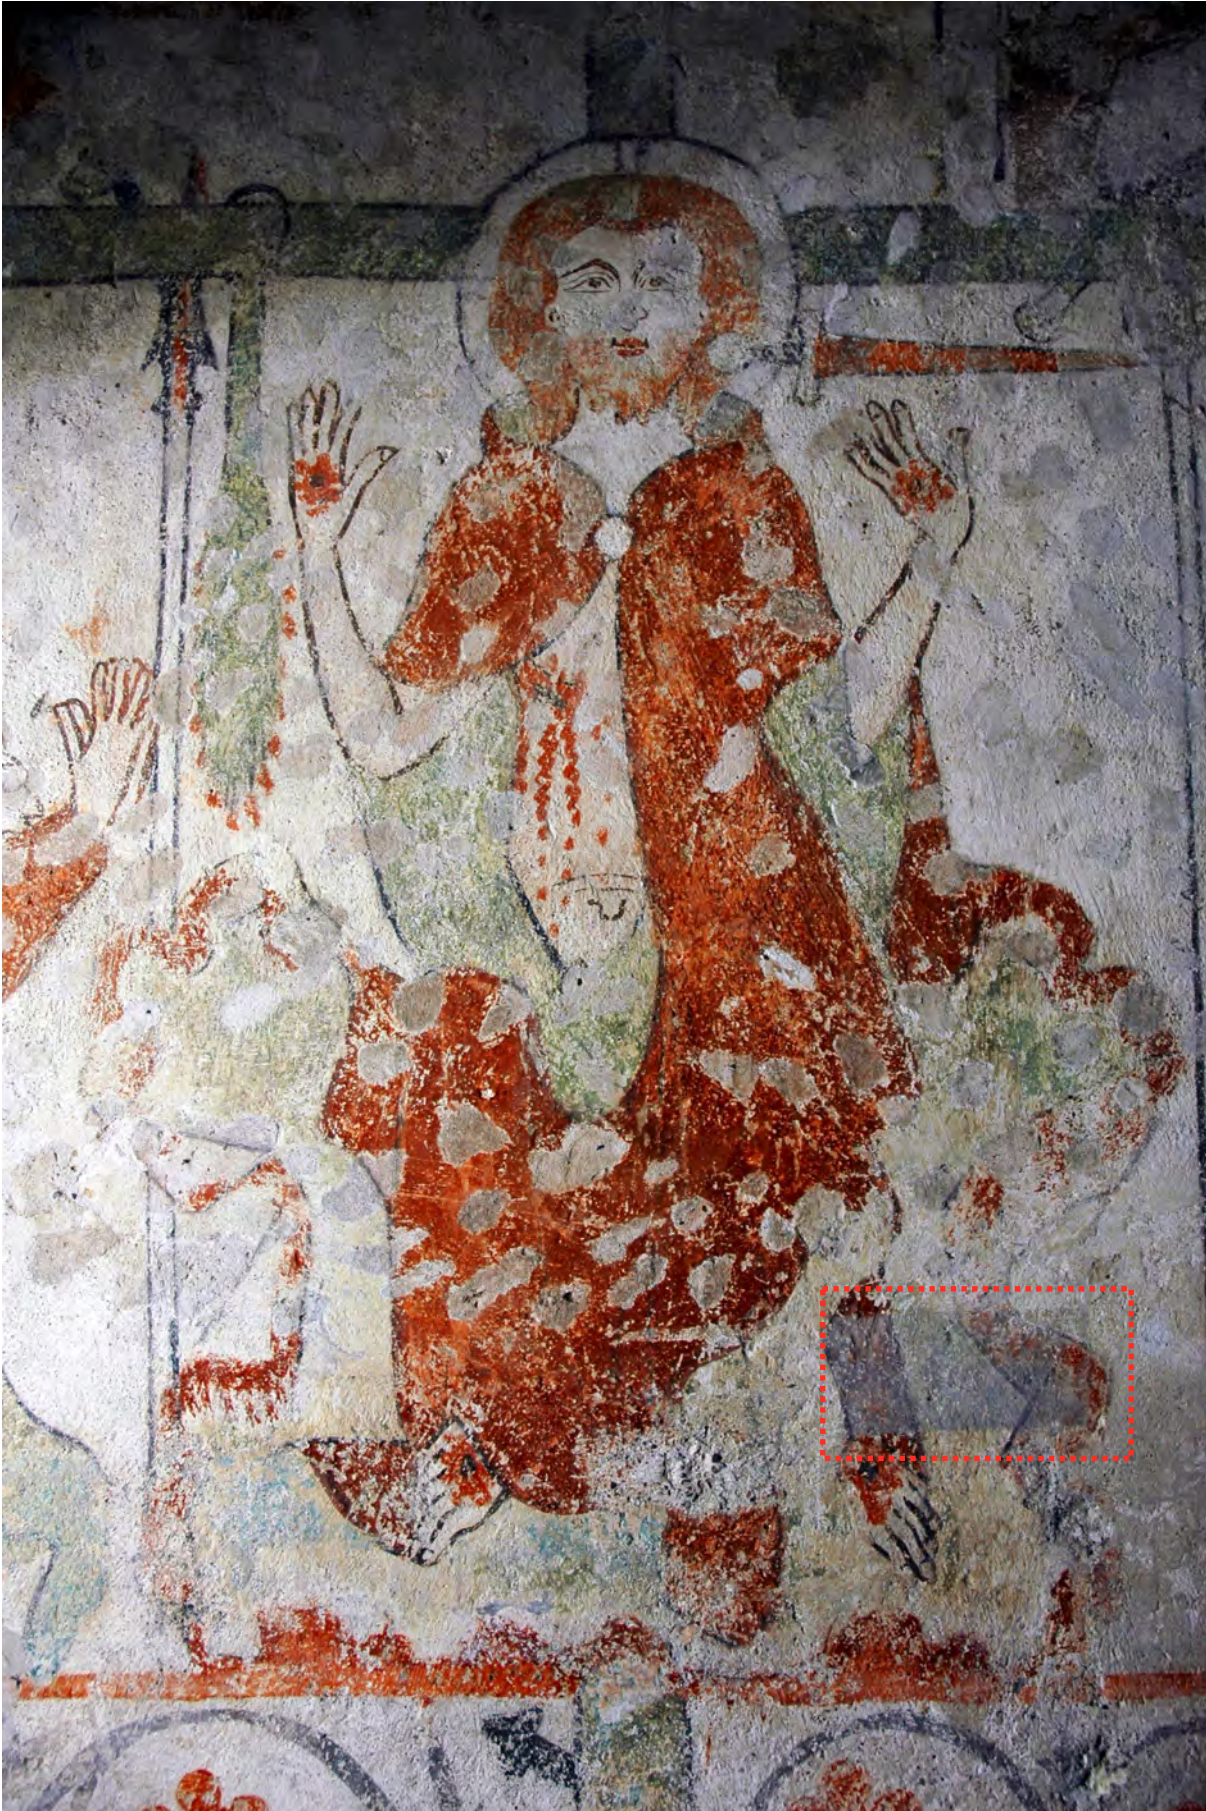
Auf den ersten Blick fallen jetzt die Kittungen von 1908 störend ins Auge. Sie sind dunkler als der Bildhintergrund. Meist sind sie auch erhaben, stehen also leicht über. Unter den Rändern ist vielerorts noch etwas von der gotischen Malerei verborgen. Es ist vorgesehen, die Ränder der Kittungen freizulegen und das Niveau der Kittungen entsprechend ihrer Umgebung abzuarbeiten.

Mit dem bewaffneten Auge fallen zudem unzählig Übermalungsreste auf der originale Malerei auf. Diese werden 2014 ebenfalls entfernt werden. Die Freilegung ist kleinteilig und minuziös, gelingt aber mit Feuchtigkeit und Skalpell recht gut.

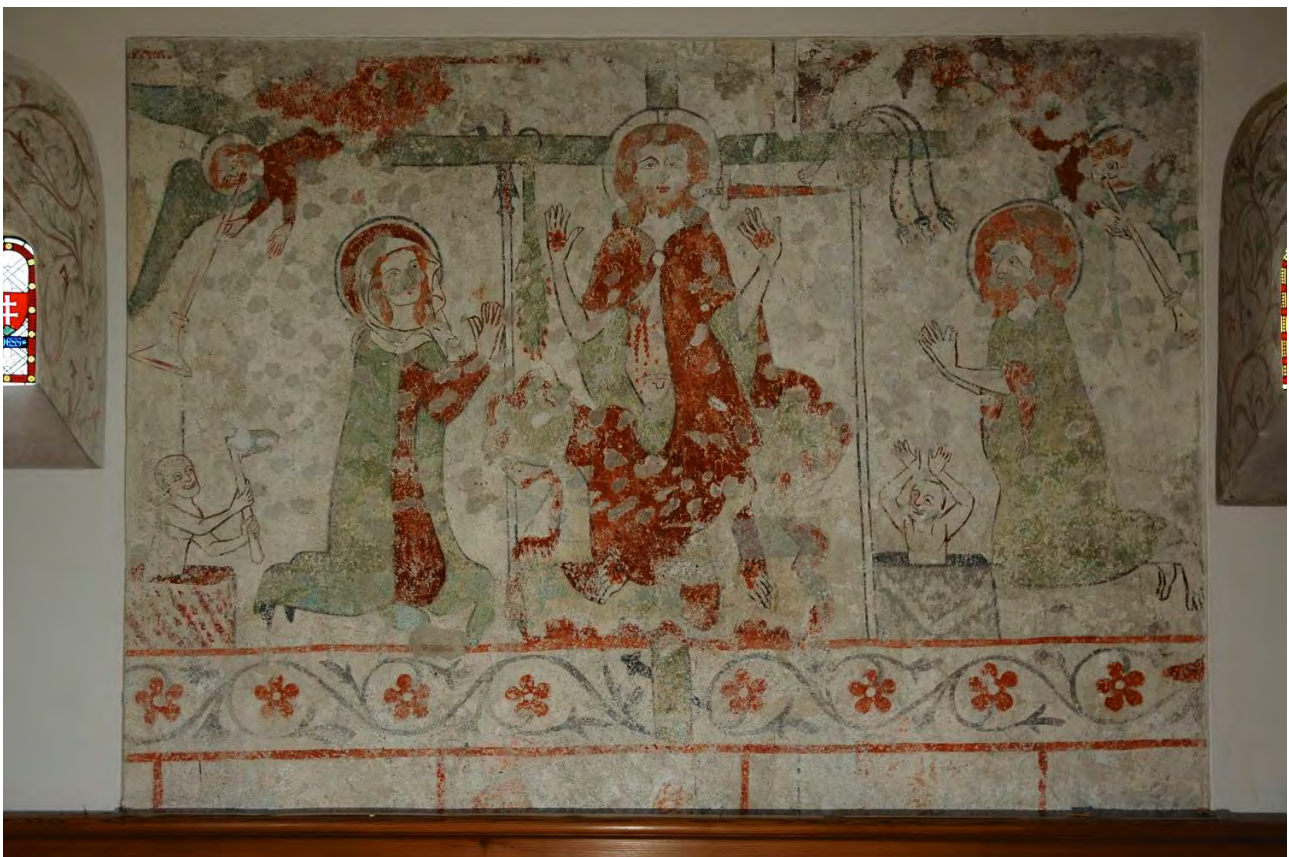
Die von Christian Schmidt direkt auf die gekitteten Pickelhiebe ausgeführten Retuschen waren meist stark verdunkelt und nach der Oberflächenreinigung stark von der Umgebung abweichend. Sie wurden daher reduziert resp. entfernt und anschliessend für eine Retusche vorbereitend mit Kalkschlämme grundiert.

Übersicht der Malerei nach der Freilegung. Deutlich fallen die verdunkelten Retuschen von Christian Schmidt ins Auge.

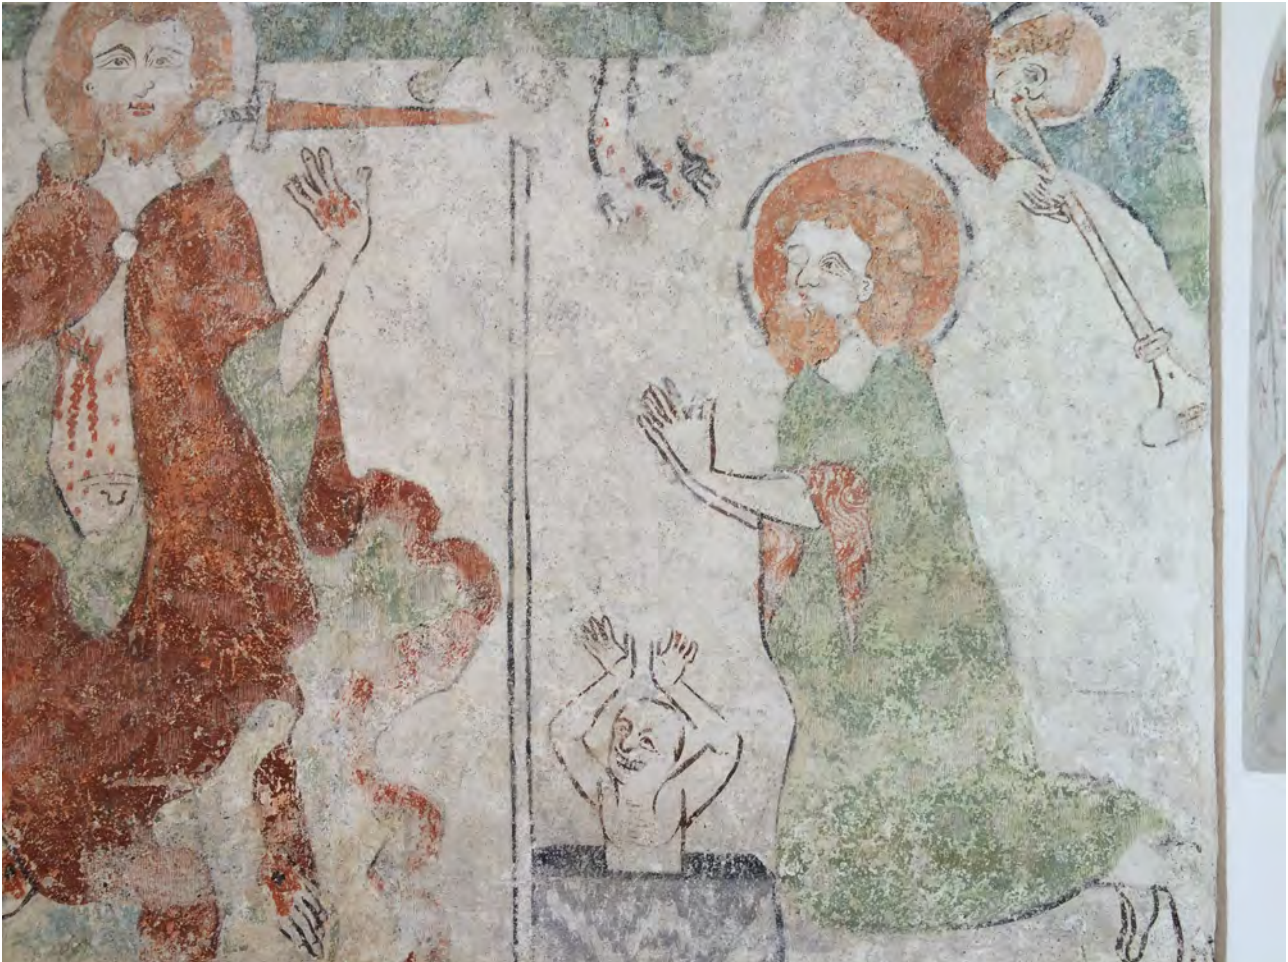
Bildausschnitt mit retuschierten Pickelhieben, Kittungen und grösseren Malschichtfehlstellen

In Absprache mit der kantonalen Denkmalpflege wurde das Ausmass der Retuschen besprochen und geplant. Es wurde beschlossen, lediglich störende Fehlstellen zu schliessen. Dabei sollen keine Details ergänzt werden und die Retuschen aufgrund ihrer Struktur ablesbar bleiben. Es wurde beschlossen, die Retuschen leicht heller als das Original auszuführen und zur Steigerung der Unterscheidbarkeit eine Tratteggioretusche (Strichretusche) einzusetzen. Als Bindemittel diente eine 3%ige Hydropropylcellulose (Klucel EF) in welche historische Pigmente verarbeitet wurden.

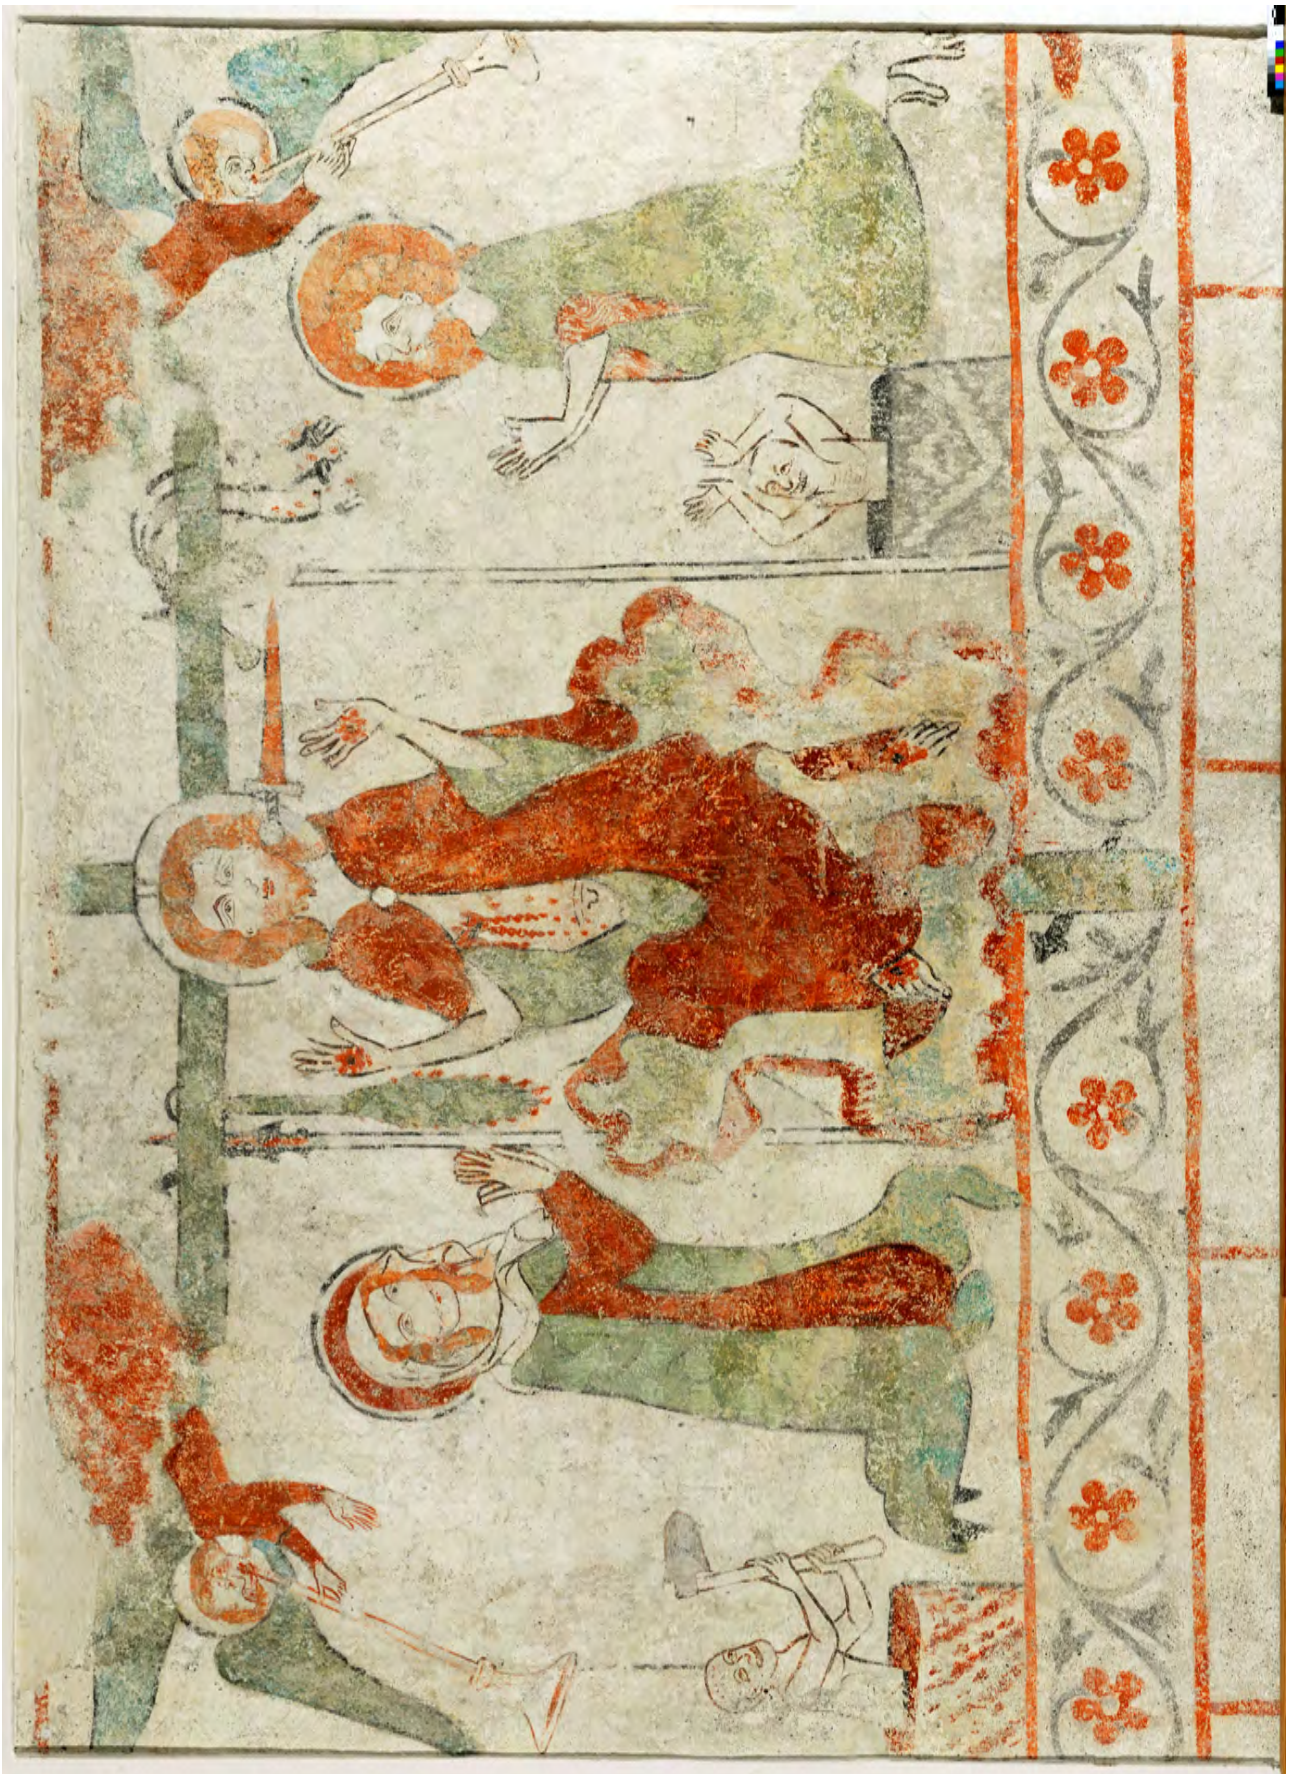
Das Wandbild nach Abschluss der Konservierung und Restaurierung im Oktober 2014
Die wohl auffälligste Veränderung, abgesehen von dem entfernten Grauschleier, betrifft die obere rechte Ecke wo durch Nachfreilegungen ein sehr gut erhaltener Engel zu Tage gefördert werden konnte.

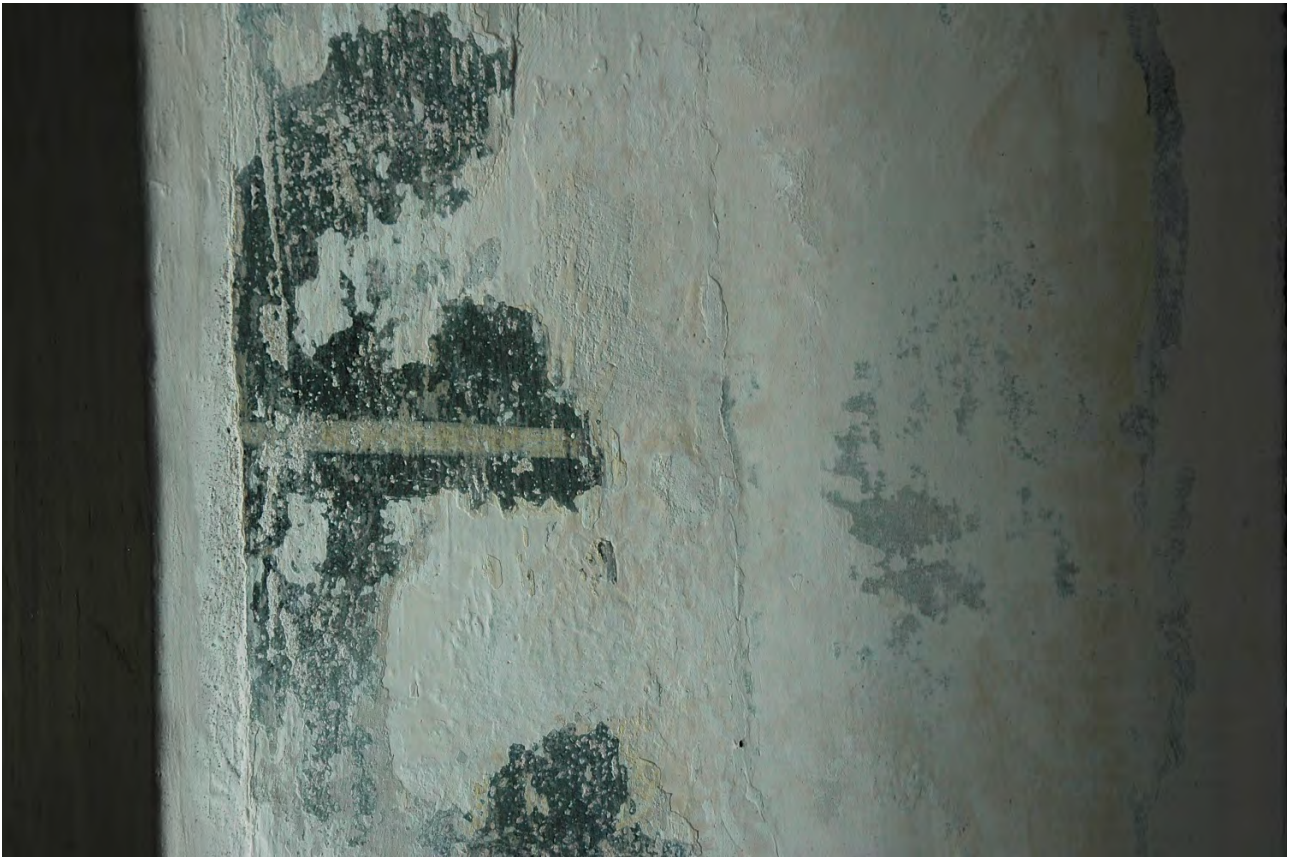
Um die Fenster und in den Fensterleibungen finden sich dunkelgraue Farbfragmente. Durch kleine Sonntagen konnte ermittelt werden, dass es sich dabei um dunkelgrau aufgemalte Quader mit einer

hellgrauen Fugenlinie handelt. Die Fenster scheinen von einer, nicht dem Bogen in den Spitz folgenden, Bekrönung verziert gewesen zu sein. Eine zeitliche Zuordnung dieser Dekorationsmalerei kann derzeit noch nicht erfolgen, da unklar ist, wann die Fenster in ihrer heutigen Form eingebaut worden sind.
