Ref. Kirche Dättlikon, Malerei an der
Südwand: Restaurierungsbericht

2013 - 14

Reformierte Kirche, 8421 Dättlikon ZH

Wandmalereien an der Südwand des Kirchenschiffs - „Christus als Weltenrichter“ sowie ausgemalte Fensterleibungen zweier, das Wandbild flankierende, Luziden.

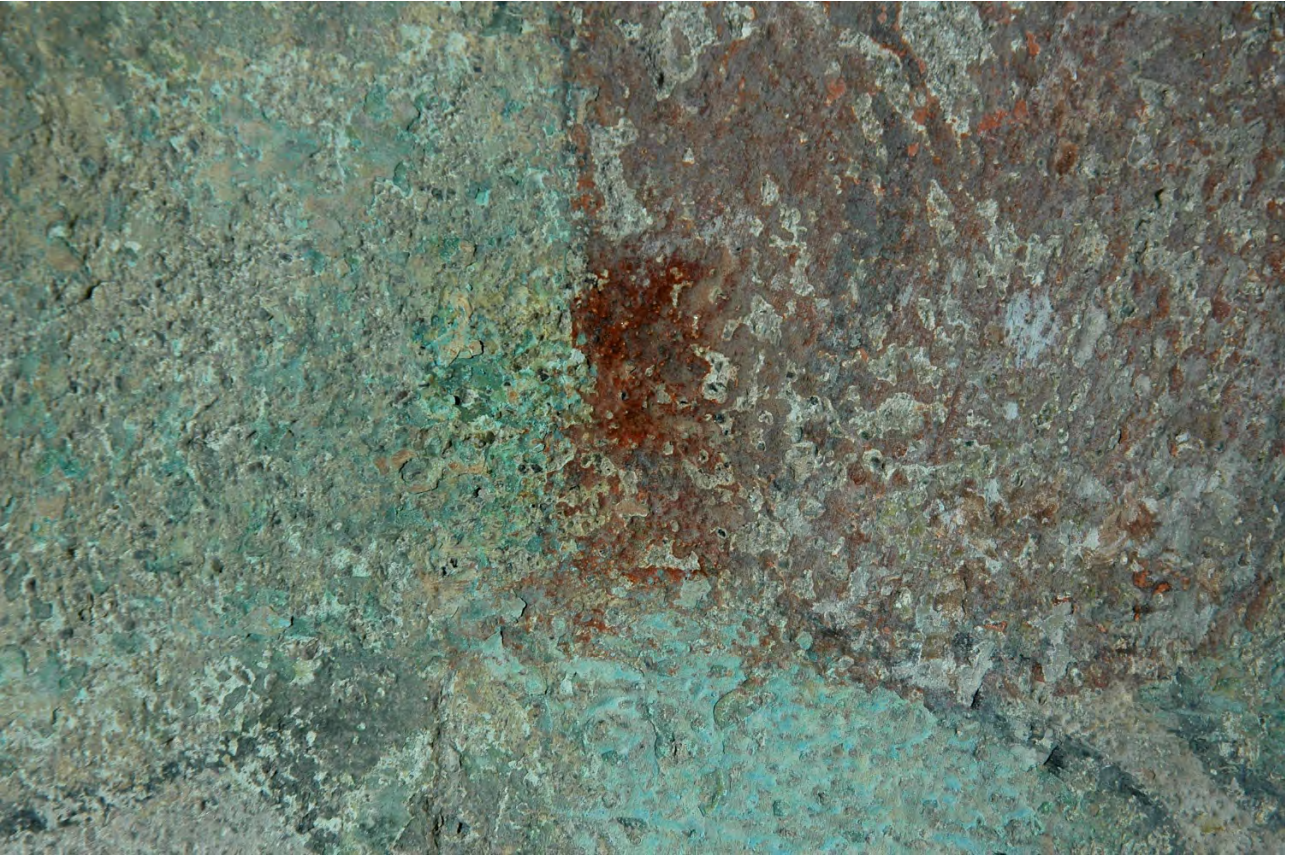
1 Hydropropylcellulose Klucel EF in H2O: 2%

Erste Versuche mit vorsichtigem Pinselauftrag ausgeführt. Es wird angenommen, dass es sich bei dem grossflächigen Grauschleier um Gips handeln könnte. Dieser kann mit Feuchtigkeit reduziert oder gar abgenommen werden. Die ersten Versuche geschehen daher mit Hydropropylcellulose in H₂O. Die dadurch eingetragene Feuchtigkeit soll beim Reduzieren des Grauschleiers verwendet werden. Es stellt sich heraus, dass die originale Seccomalerei durch die Feuchtigkeit aber zu stark geschwächt wird, so dass sie sich bei der unumgänglichen Nachreinigung leicht löst.

Die Testflächen vom Vortag machen allesamt einen stabilen Eindruck. Allerdings ist der Gipsschleier bei den Versuchen in H₂O und Ethanol stärker zurückgekehrt als beim letzten Versuch mit Klucel EF in Azeton, wobei alle drei Versuche feucht nachgereinigt worden sind.

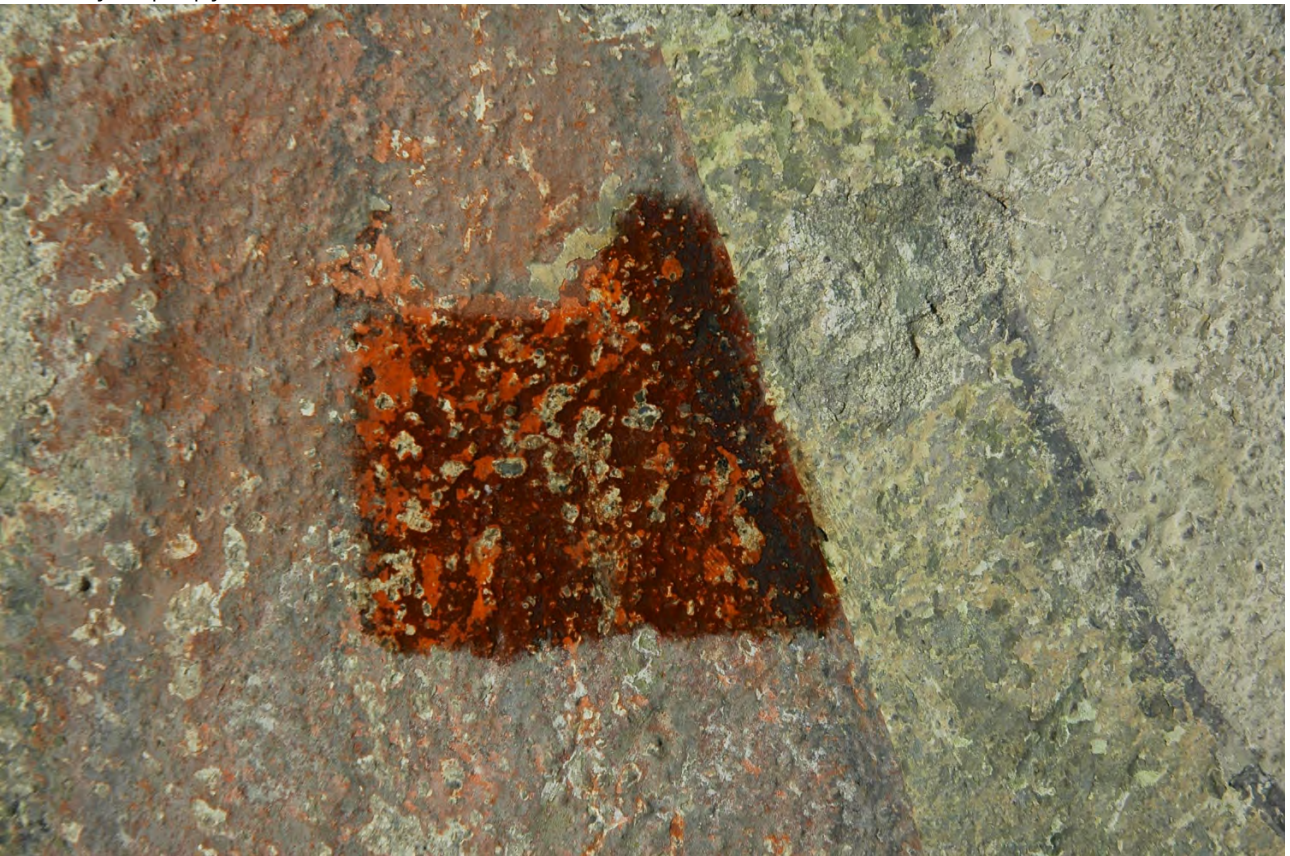
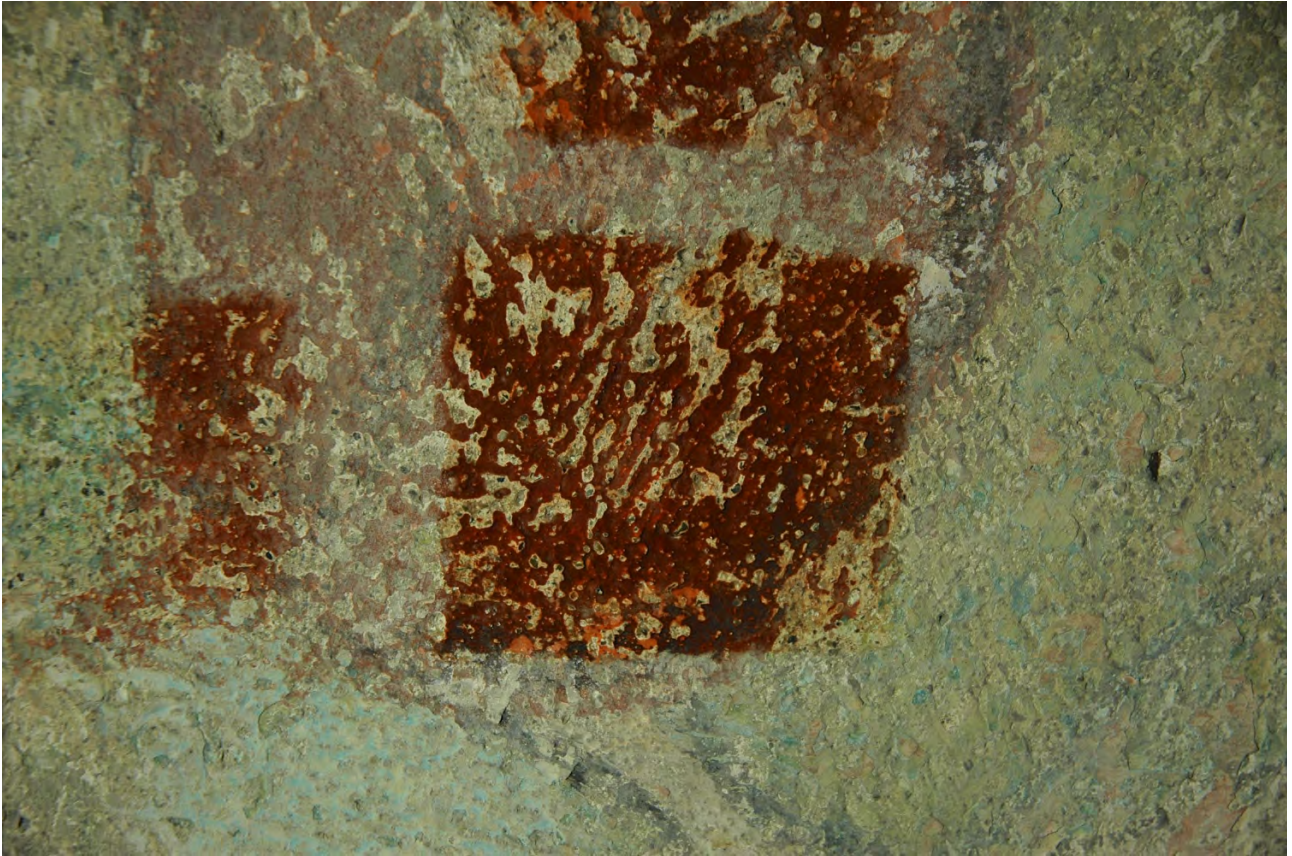
2 Hydropropylcellulose Klucel EF in Ethanol: 5%

Der anschliessende Versuch setzt daher auf Hydropropylcellulose in Ethanol, wodurch weniger Feuchtigkeit eingetragen wird. Das Arbeitsprozess ist dabei identisch mit dem vorhergehenden Versuch (Pinselapplikation, Wartezeit von ca. 10 Minuten, Abrollen mit angefeuchtetem Wattestäbchen). Die Seccomalerei wird dadurch etwas weniger angelöst, das Resultat ist aber dennoch nicht ganz befriedigend, da die Nachreinigung nicht sämtliche Gipsflecken zu reduzieren vermag.

Als dritter Versuch wurde Hydropropylcellulose in Azeton appliziert. Dadurch wird das Anquellen der Seccomalerei während der Festigung vermieden. Dies ermöglicht den Einsatz von etwas mehr Feuchtigkeit bei der Nachreinigung, was zur Folge hat, dass der Gipsflecken besser reduziert wird und die Gefahr von Bindemittelrückständen auf der empfindlichen Oberfläche minimiert wird.

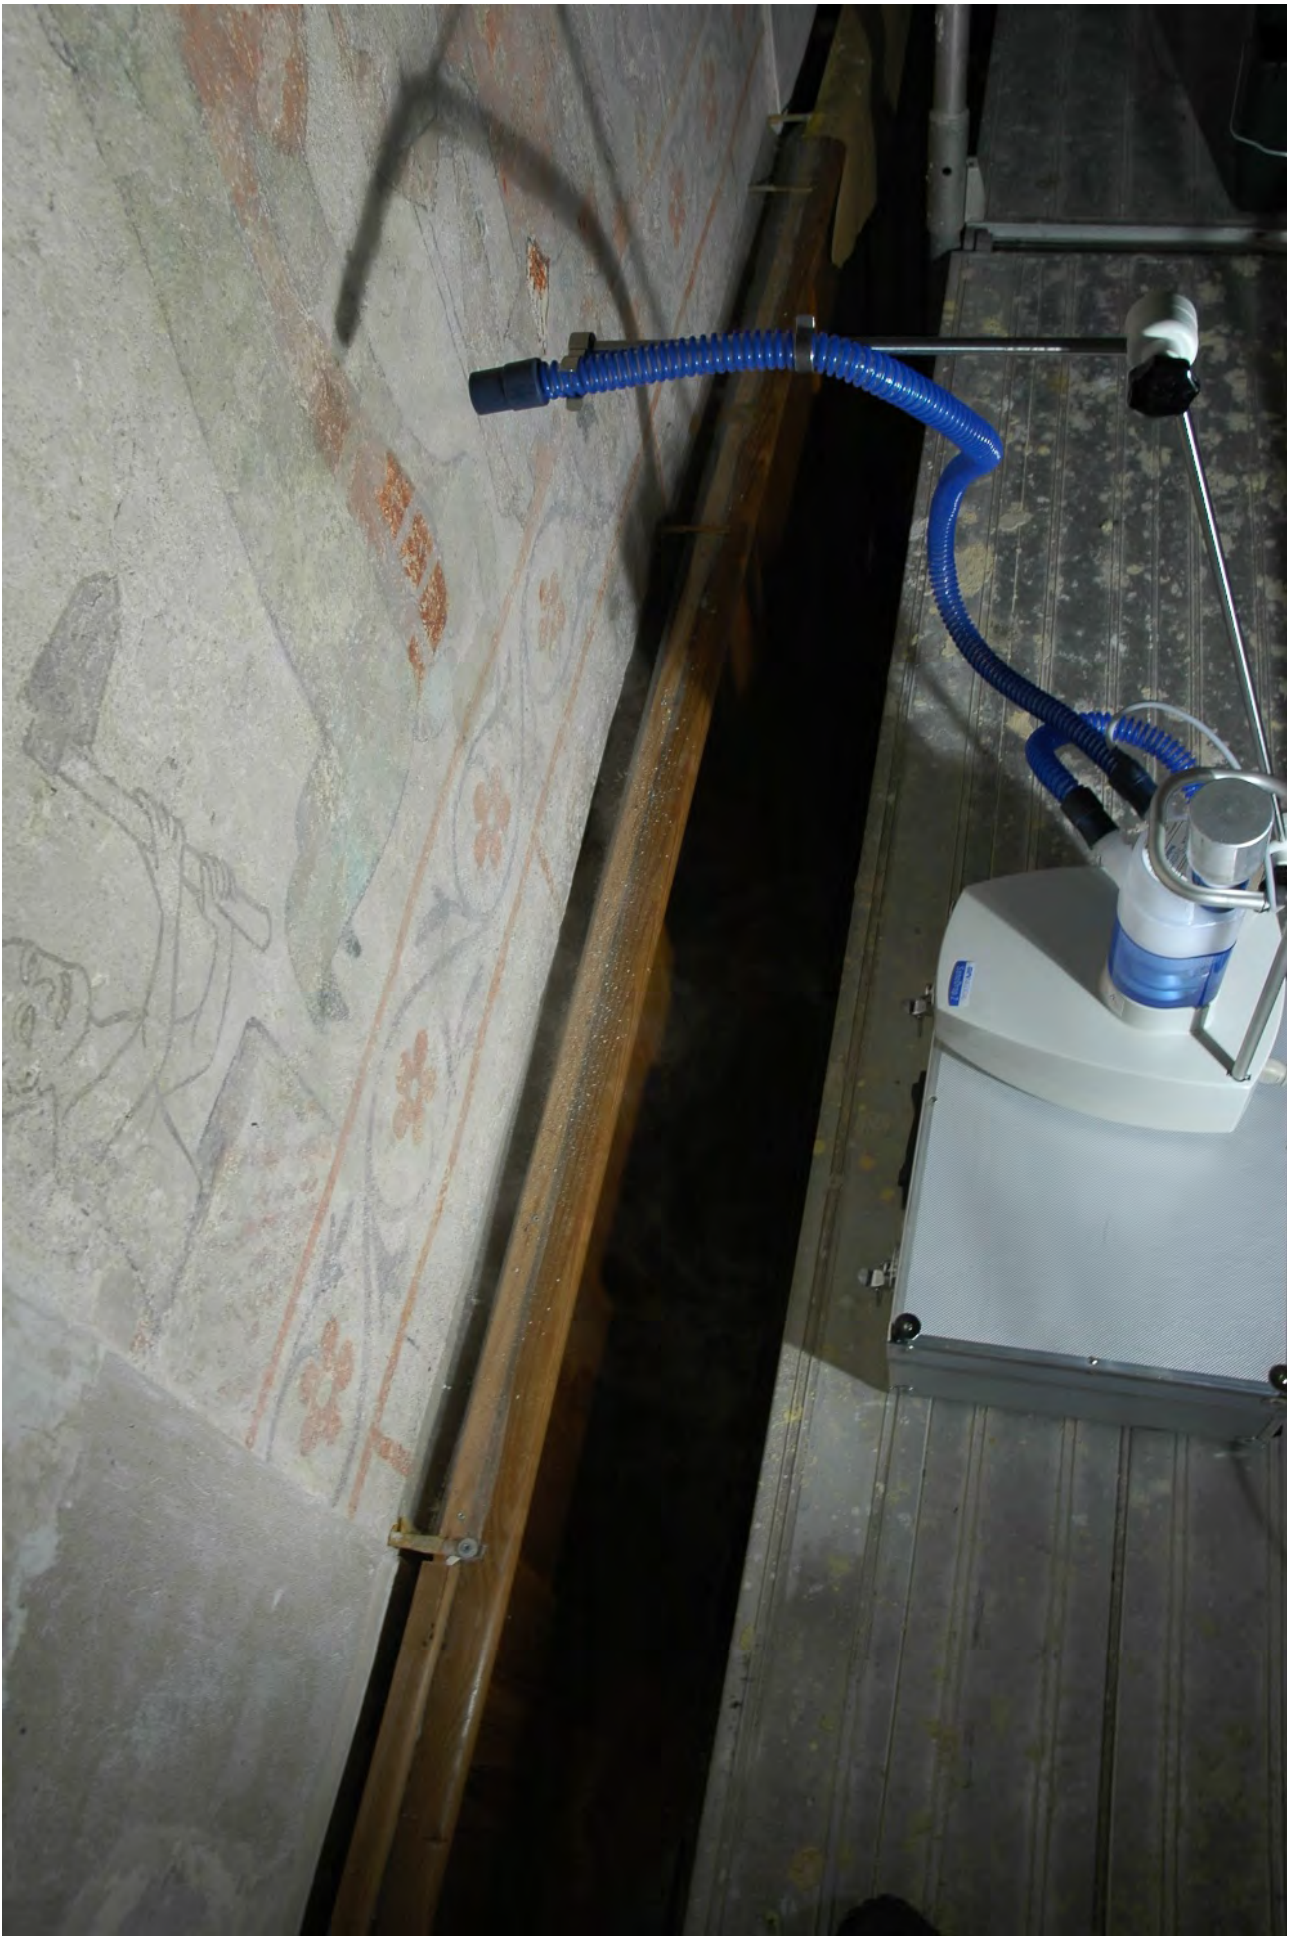
Die heutigen Versuche wurden mit Hydroporpylcellulose in H₂O wiederholt. Im Unterschied zum Vortag lag aber die Bindemittelkonzentration bei 0.15%. Appliziert wurde die schwache Lösung nicht mit dem Pinsel, sondern als Aerosol mittels eines Aerosolgenerators (Sonodrop2). Auf eine Fläche von ca. 7 x 7 cm wurde während 20 Minuten das feinst zerstäubte Konsolidierungsmittel aufgebracht. Dabei wurde ca. 7.5 cl Flüssigkeit vernebelt.

Der Aerosolgenerator "Sonodrop2" in Position.

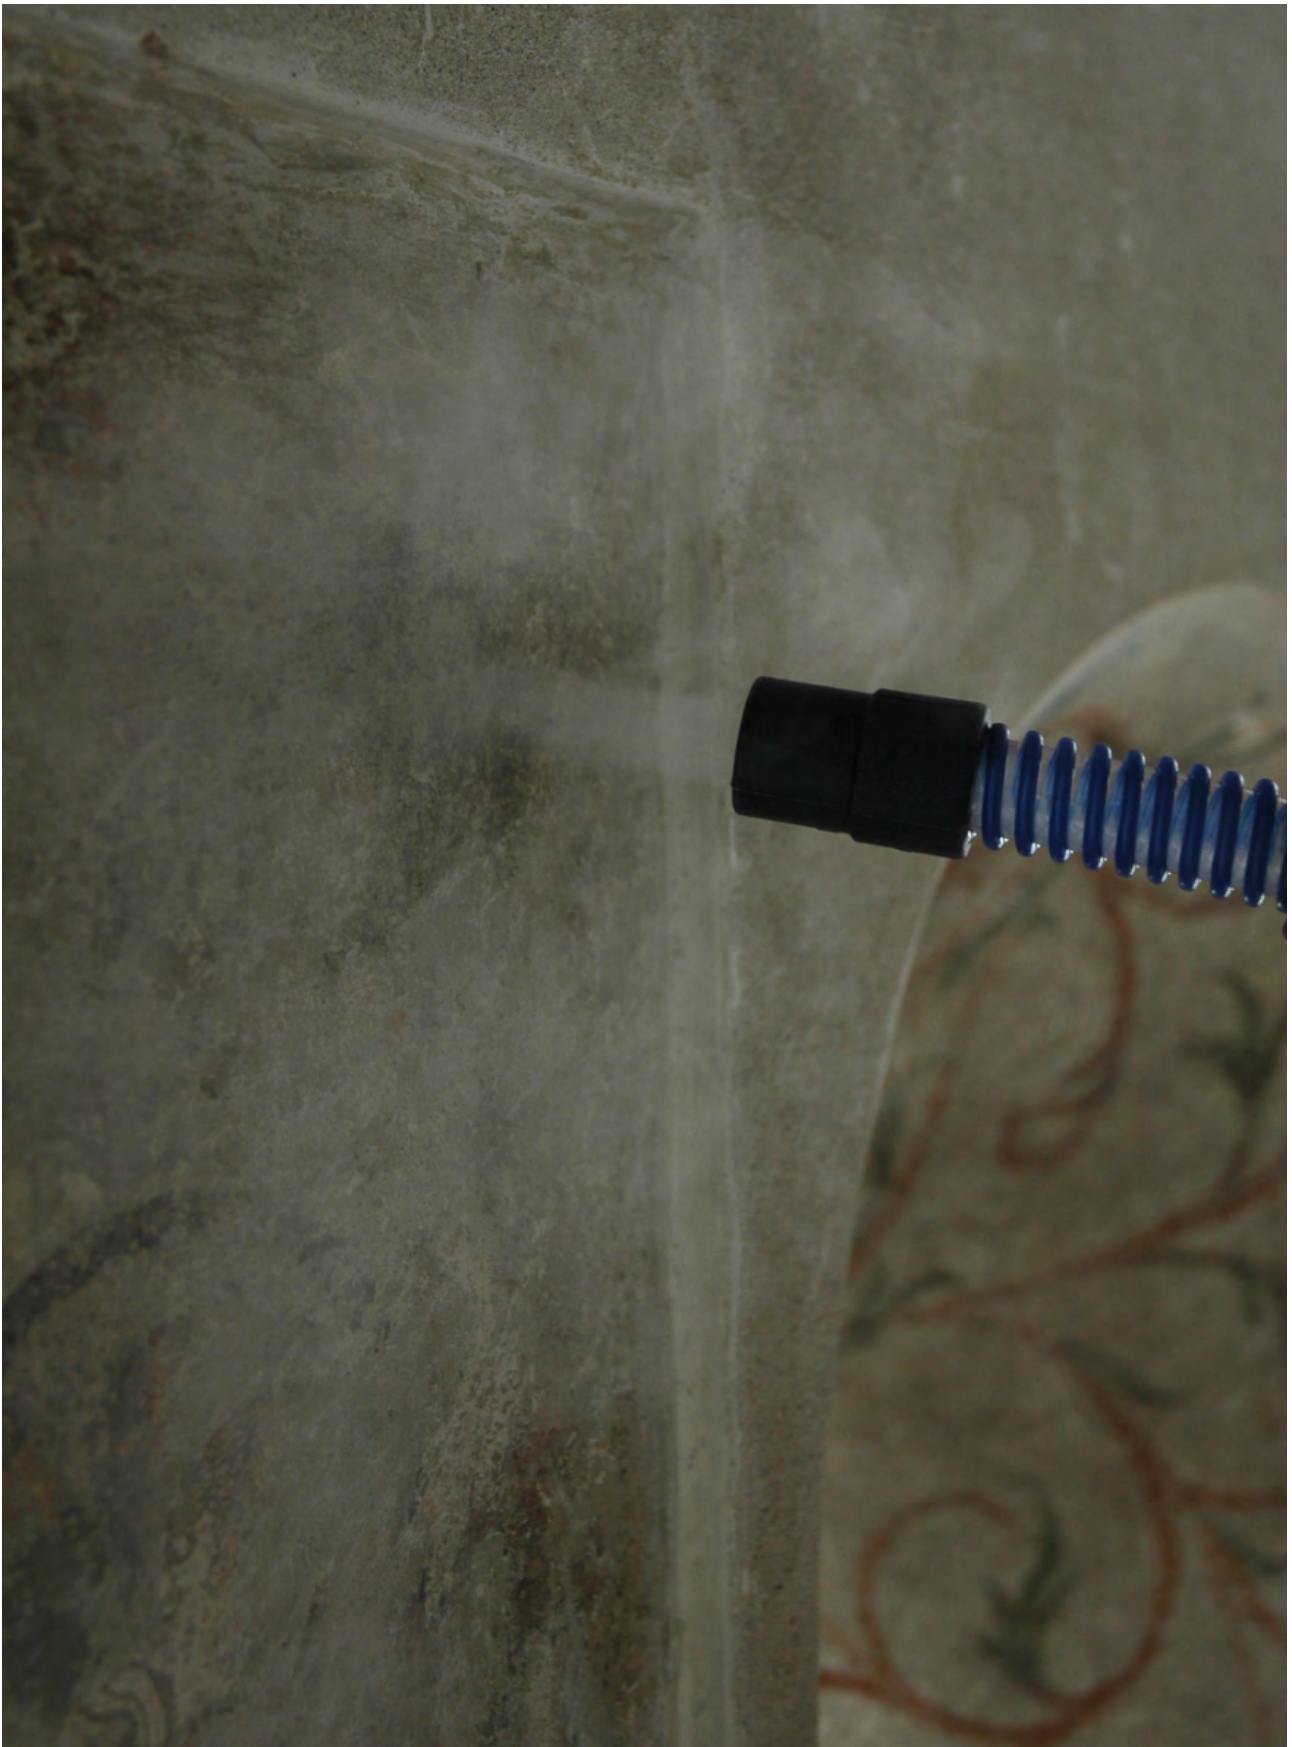
Der Aerosolgenerator zerstäubt das 0,15% schwache Fixierungsmittel "Klucel EF" in H₂O und lässt es gegen die Wand strömen. Dabei wird das Aerosol im Schlauch auf Körpertemperatur temperiert, um das Eindringen der feinen Tröpfchen zu verbessern.

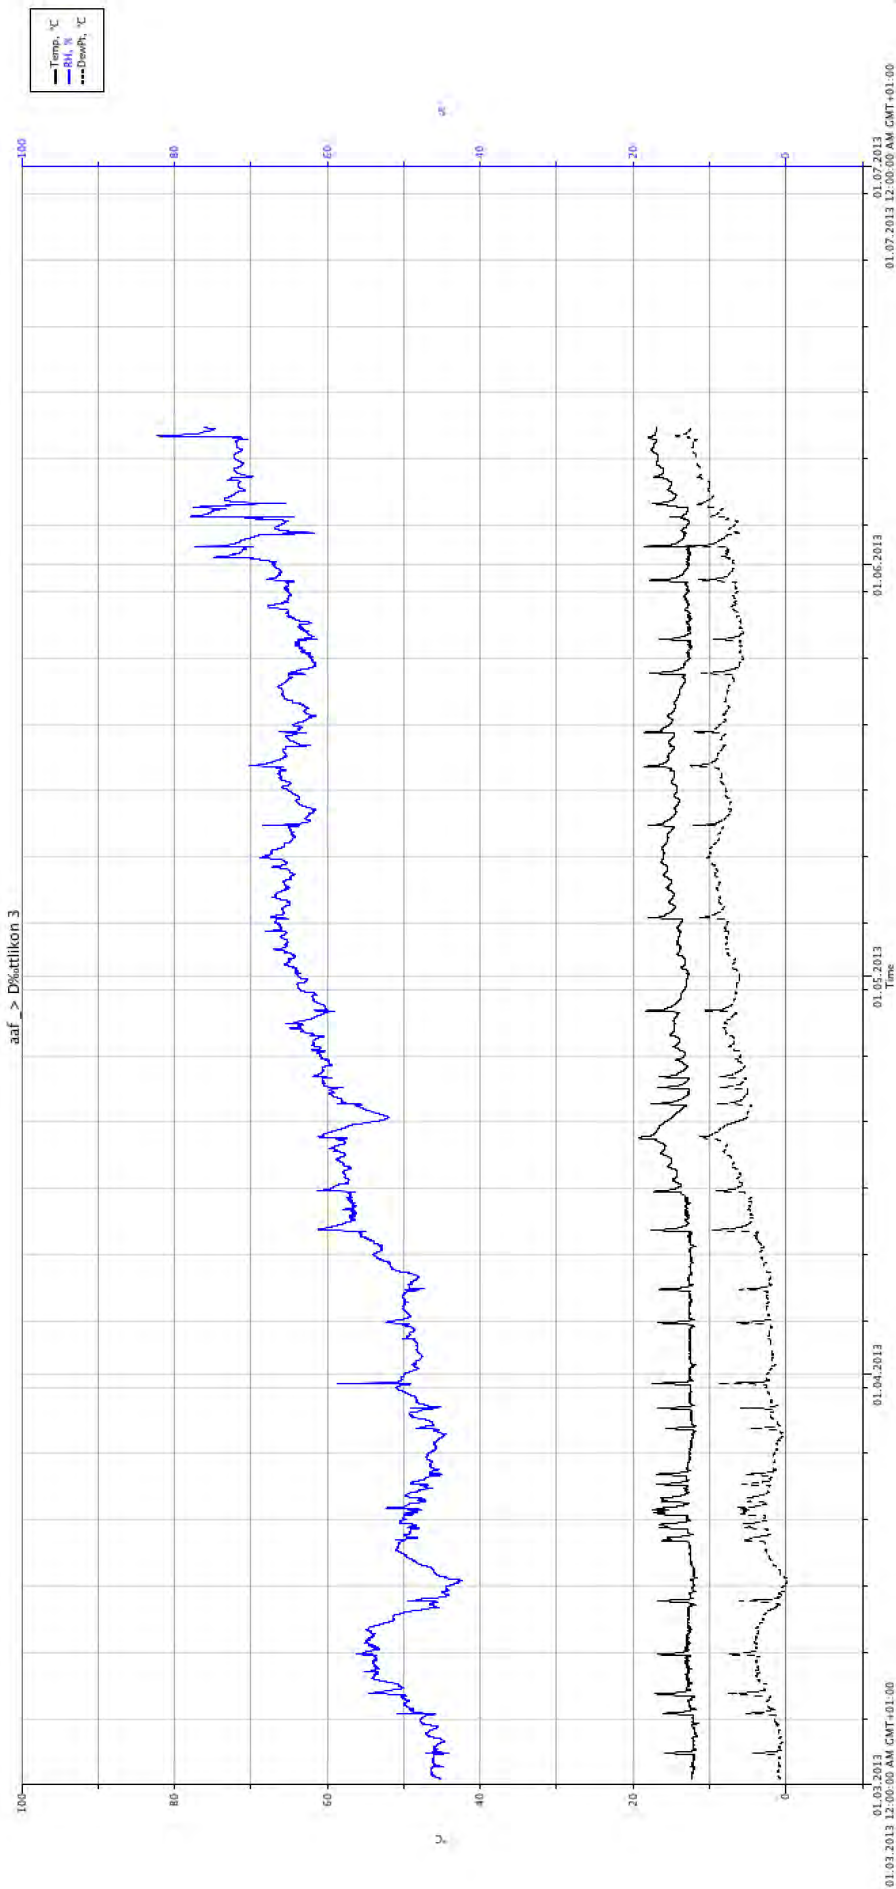
Innen, Messstelle Wandgemälde, Schiff Südwand:

Die Messkurve an der Südwand, oberhalb des Wandbildes, weist ein davon abweichendes Muster auf. Steigt die Temperatur, so steigt auch die rF mit leichter Verzögerung an. Eigentlich würde man ein anderes Verhalten erwarten, denn das Erwärmen der Luft bedingt in der Regel ein Absinken der relativen Luftfeuchtigkeit rF ausser, es strömt von einer anderen Quelle Feuchtigkeit nach. Diesem Phänomen muss nachgegangen werden, denn es kann den Zustand der Wandmalerei wesentlich beeinflussen und Schäden mit verursacht haben (z.B. erhöhte Feuchtigkeit und damit bessere Lebensbedingungen für Mikroorganismen, welche als mögliche Verursacher des Grauschleiers in Betracht kommen).

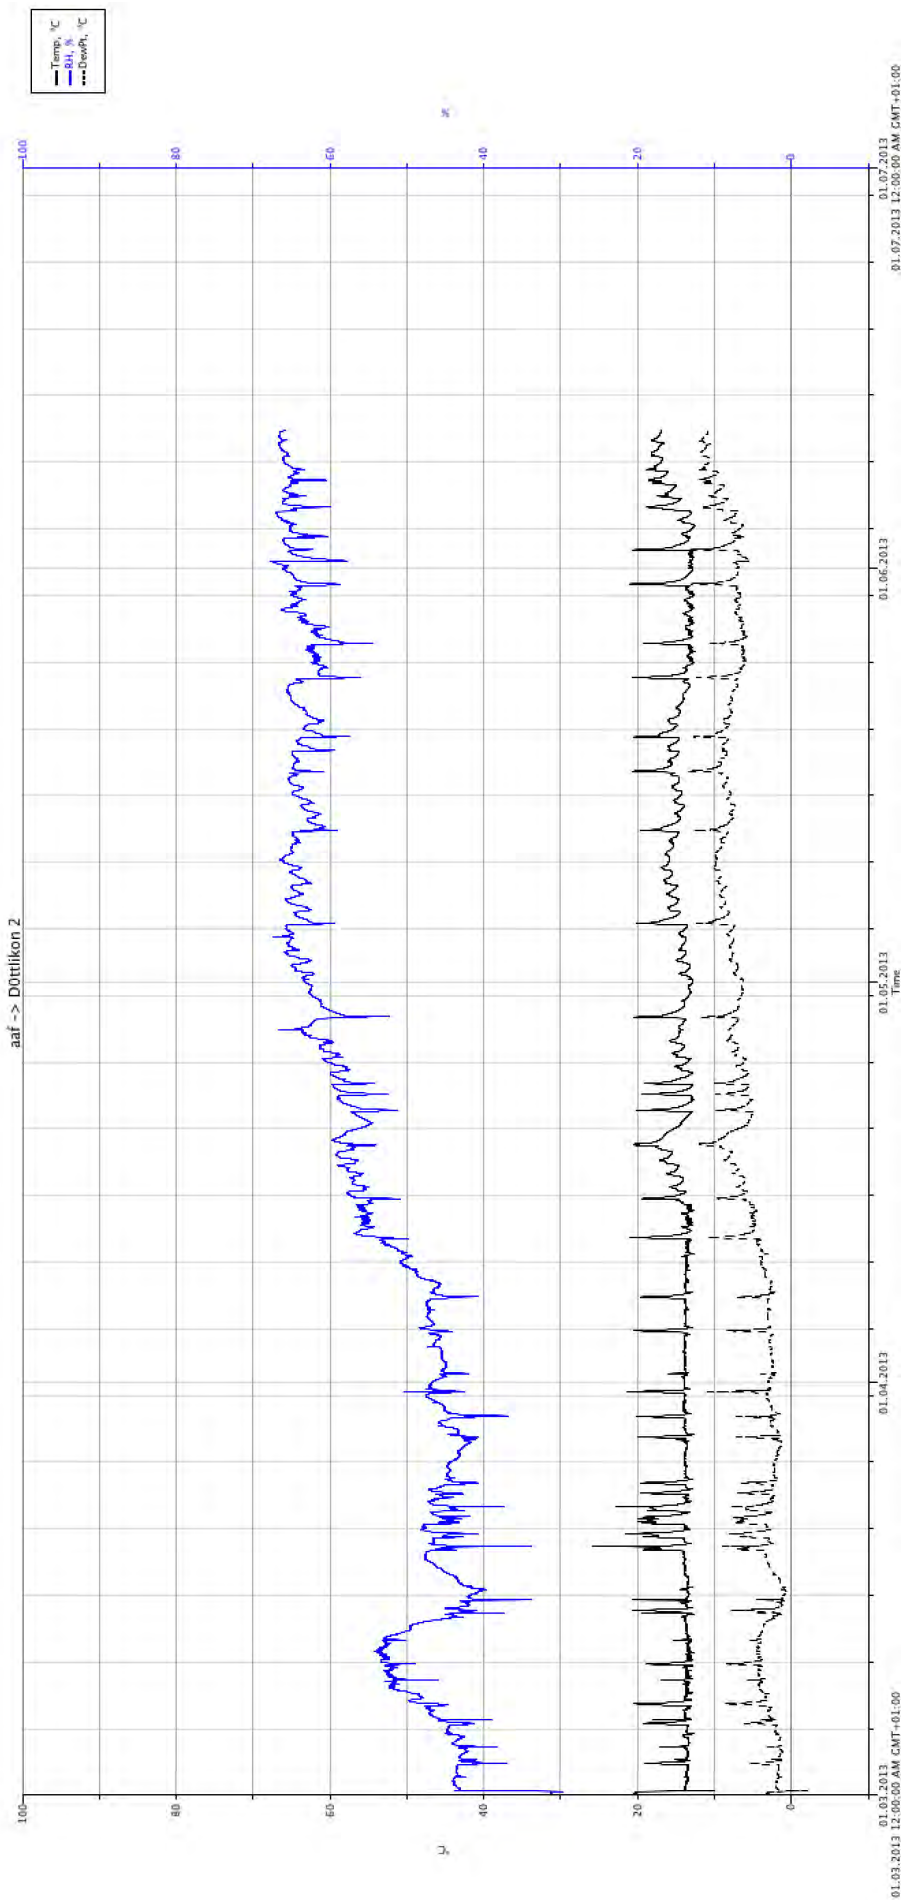
Innen, Messstelle Chor, Oberkante Wandtäfer Ostwand:

Es fällt auf, dass sowohl das gemessene Aussenklima als auch dasjenige im Chor, die typischen Schwankungen der Feuchtigkeit bei Temperaturwechseln mitmacht (Temperaturanstieg °C = Abnahme der relativen Feuchte rF).
